ETUDE POUR LA DIVERSIFICATION ECOLOGIQUE DE LA LYONNE A ST JEAN-EN-ROYANS

Rapport d'étude

Octobre 2018

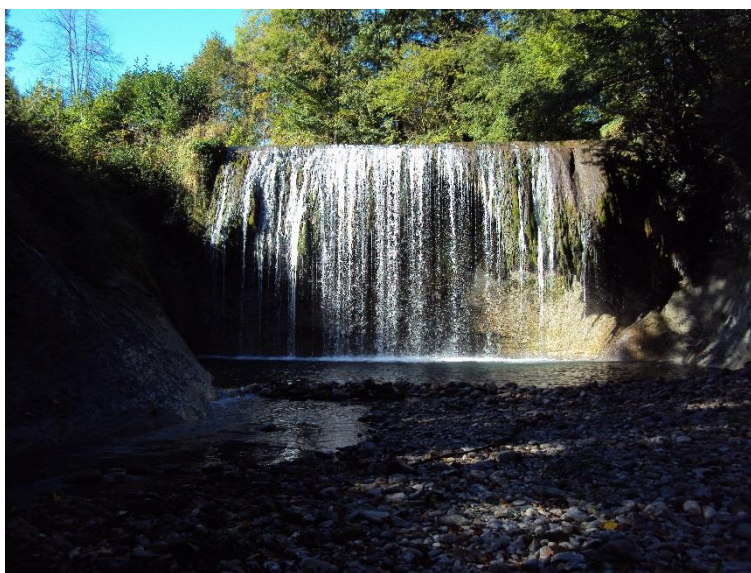
Ce barrage est en réalité un obstacle naturel constitué de molasse sur toute la hauteur. La crête a été protégée par du béton pour éviter l'érosion et ainsi permettre l'alimentation de la prise d'eau en rive gauche. L'état général de l'ouvrage est satisfaisant. L'ouvrage fonctionne en déversoir sur toute la largeur de l'ouvrage. Une importante fosse de dissipation s'est créée en aval.

Figure 4 : Barrage de La Grange (2017)

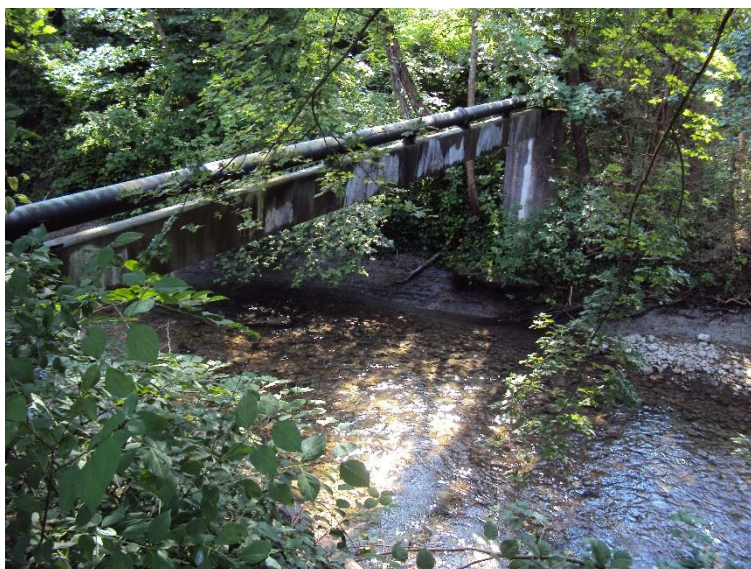
Une canalisation d'eaux usées traverse la Lyonne en aérien. L'ouvrage repose sur deux appuis en berges (molasse). Le lit s'est incisé au droit de ces ouvrages. L'ouvrage est totalement transparent.

Figure 8 : L'ouvrage vu par l'amont

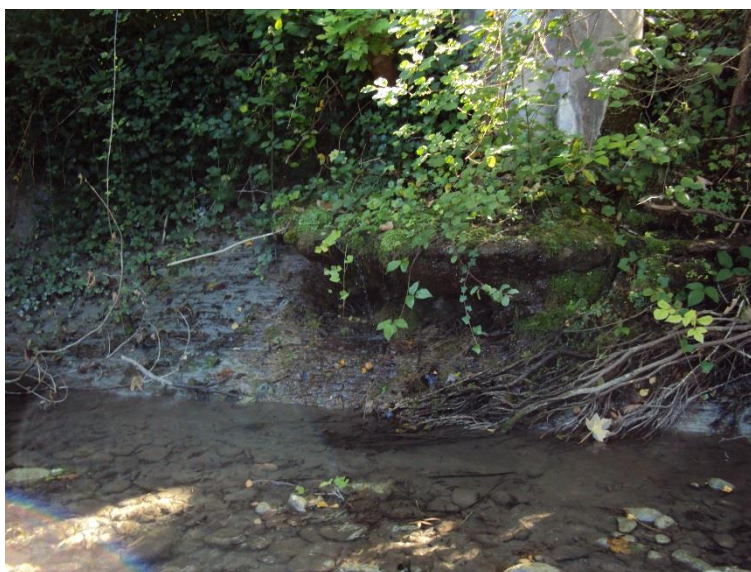
Figure 9 : Incision du lit au droit des appuis

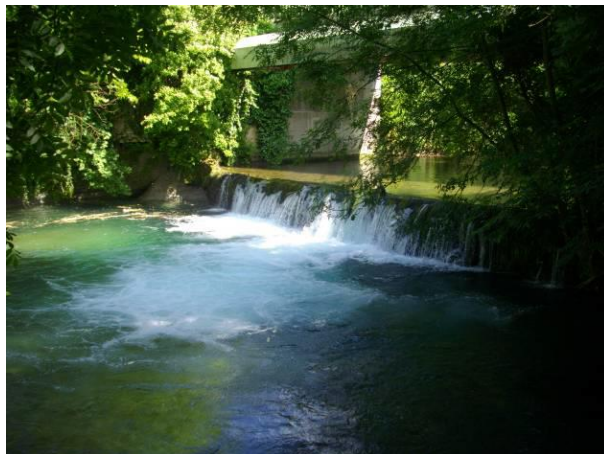
Le pont communal est protégé par un radier béton qui s'est dégradé avec le temps et les crues successives. Son confortement post crue a été l'occasion d'améliorer la franchissabilité de l'ouvrage. Cet ouvrage participe à la stabilisation du profil en long de la Lyonne.

Figure 10 : Photo de 2010, avant la crue de 2013 et son réaménagement qui suivi (2014)

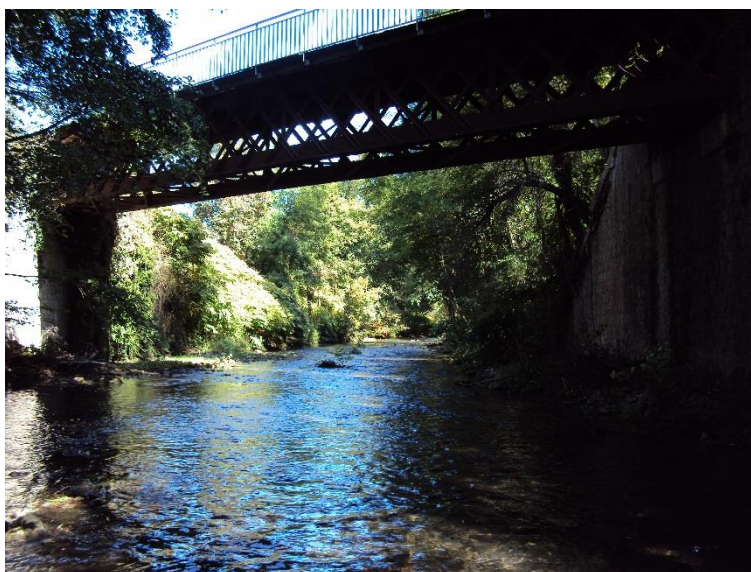
Le pont du chemin des Bohémiens est une structure métallique qui repose sur des culées en pierres maçonnées. L'ouvrage (en rivière) est en bon état. L'ouvrage est totalement transparent. L'ancrage sur la molasse en rive droite est soignée mais se dégrade.

Figure 15 : Pont du Chemin des Bohémiens

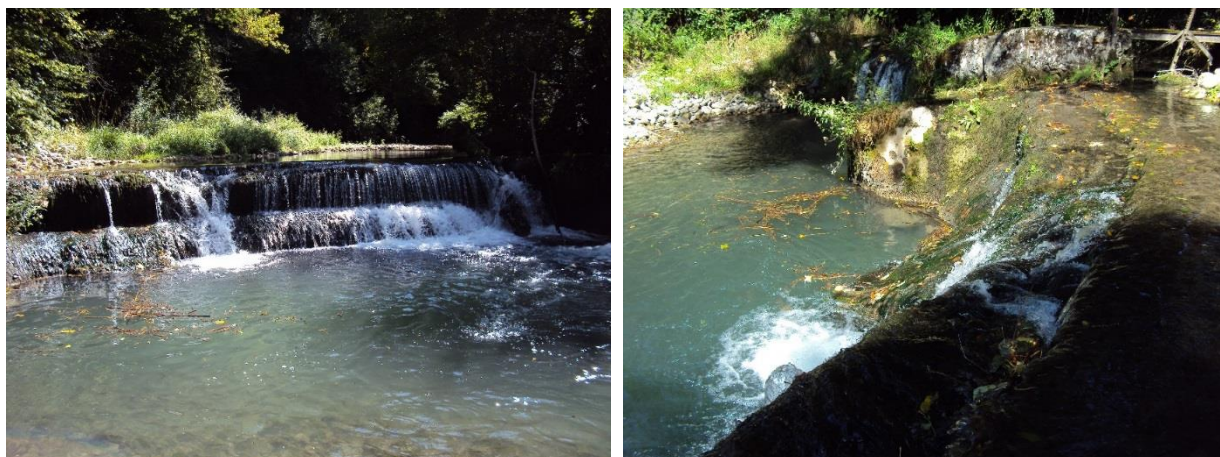
Ce seuil en maçonnerie permettait une prise d'eau en rive droite par un canal et un système de vannes. Il est dans un état moyen de conservation et le canal est assez dégradé. Cet ouvrage participe à la stabilisation du profil en long.

Figure 16 : Seuil prise d'eau ROE 37 834

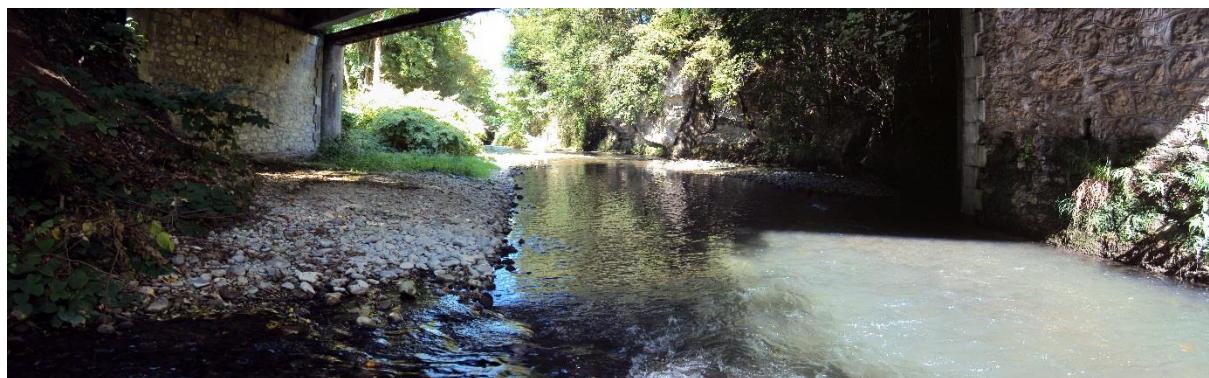
Ce pont est constitué de deux appuis en pierres maçonnées et d'un tablier béton. Il se situe juste en aval d'un ouvrage de restitution de prise d'eau. La portée est importante mais la configuration du lit fait que la culée droite est fortement sollicitée. La berge rive droite est une falaise molassique de plusieurs mètres de haut.

Figure 17 : La Lyonne sous le pont de la RD 76

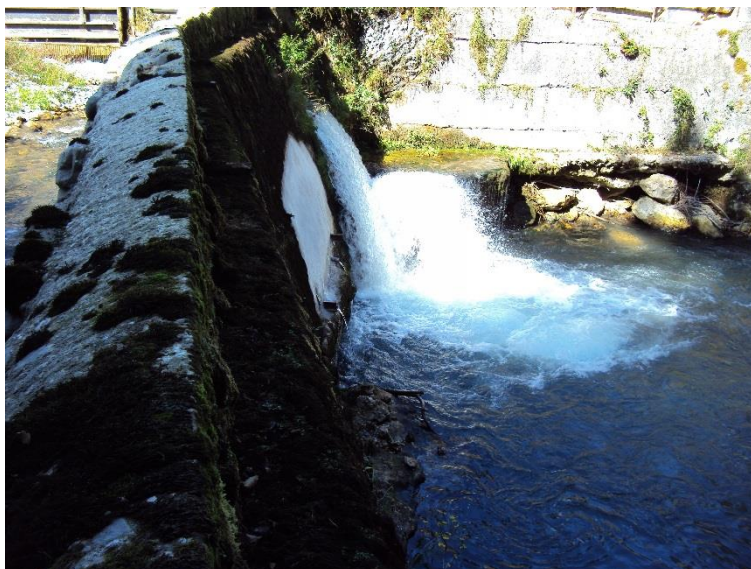
Le lit s'élargit fortement dans la retenue ce qui a généré un atterrissement central. L'ouvrage impacte fortement la continuité piscicole (montaison), limite le transit sédimentaire et fige la mobilité en plan et en altitude de la Lyonne.

Figure 20 : La crête du barrage

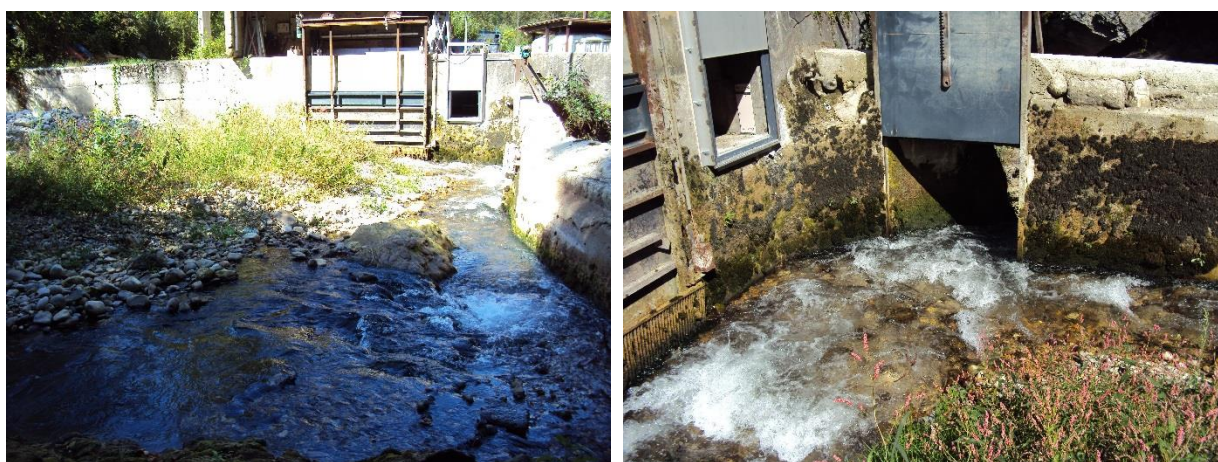
Figure 22 : Les prises d'eau et l'atterrissement en amont du barrage / Les deux veines d'eau qui se rejoignent au pertuis

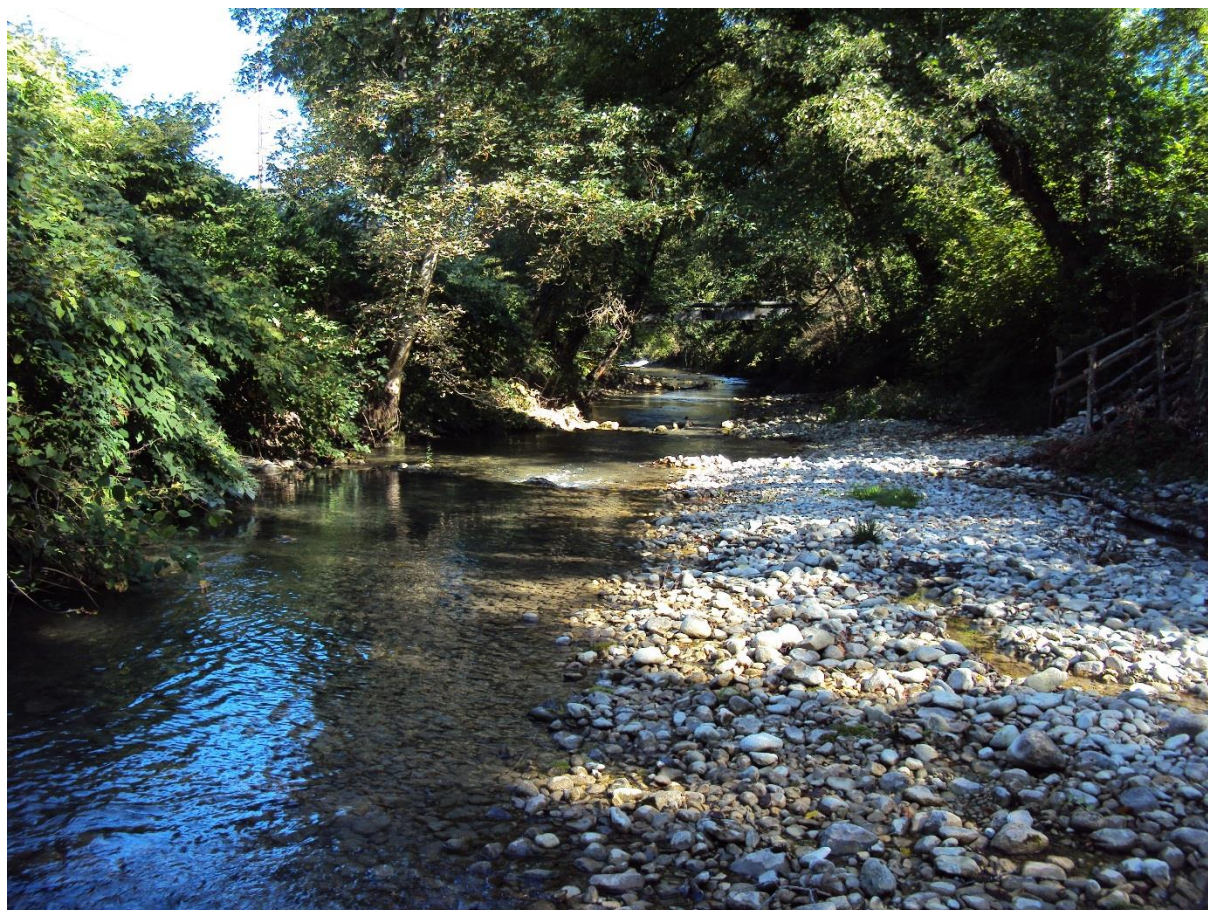
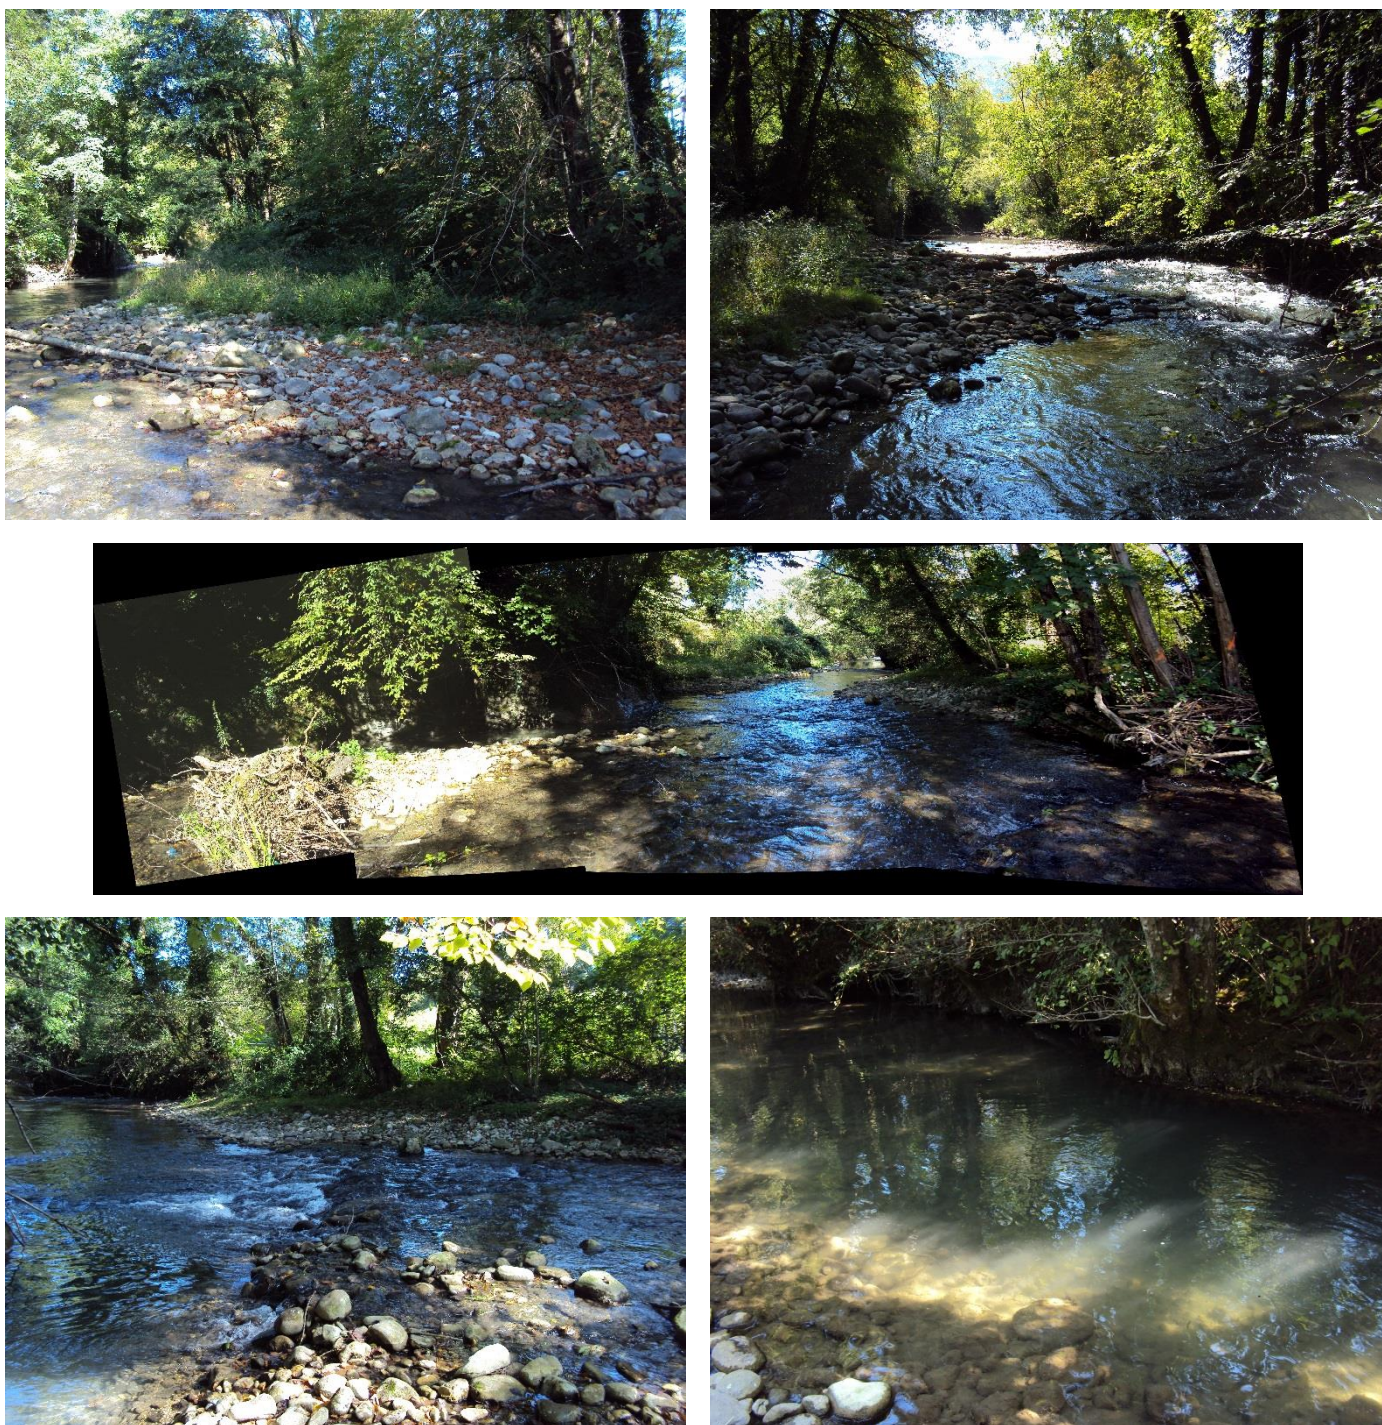
Quelques dizaines de mètres en aval du pont des Dodoux, on observe un atterrissement en rive droite qui est déconnecté, qui a tendance à se fixer. On observe également à l'étiage estival le développement d'algues filamenteuses sur un radier avec la présence d'un rejet important situé 50 m en amont en rive droite.

En aval du pont de la scierie Dodoux, on note la présence de plus en plus importante de débris, déchets et traces de remblais.

Figure 36 : Photographies du tronçon « b » depuis l'amont vers l'aval

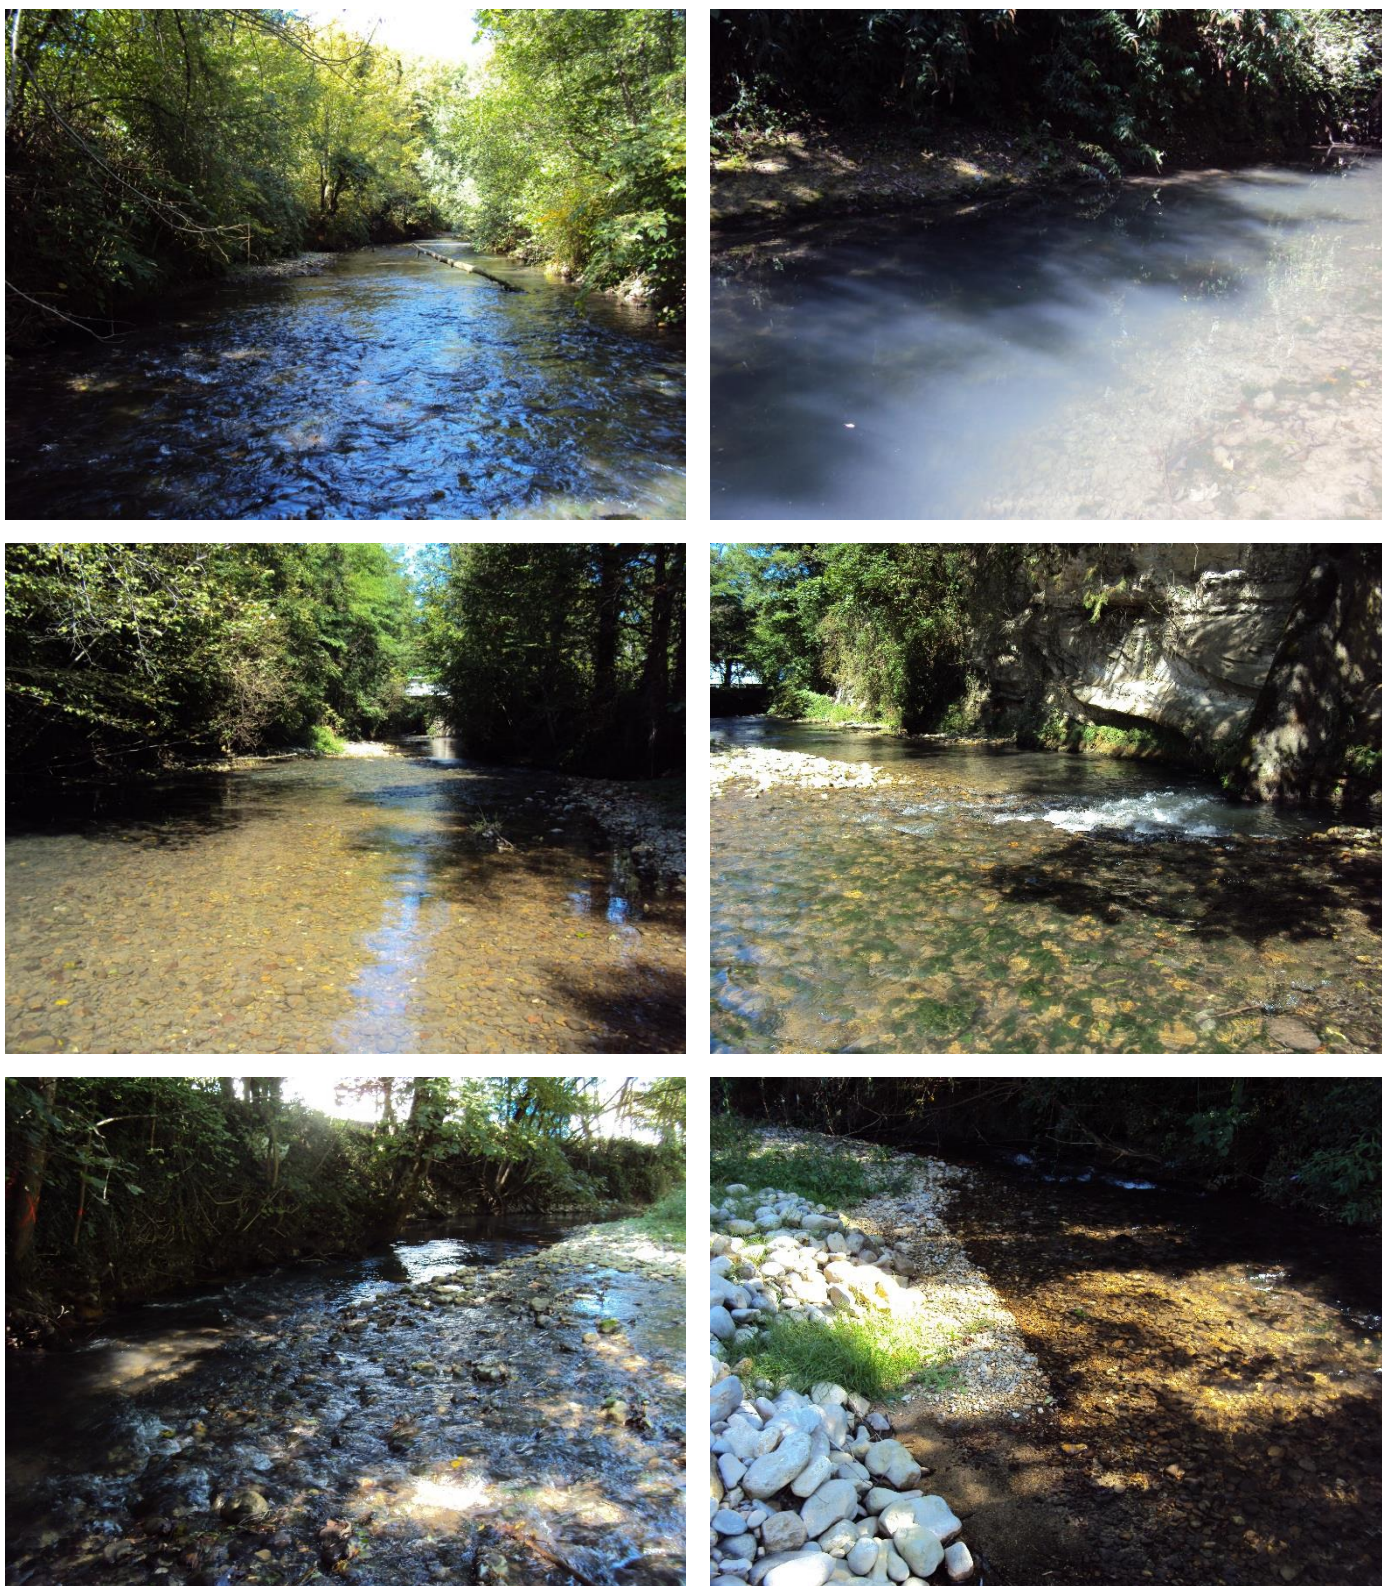
Une fuite au niveau de la conduite en encorbellement et la présence de rejets importants marque fortement la qualité physico-chimique de la Lyonne.

Le remous du barrage se distingue en deux bras. Le premier qui alimente le perthuis est assez penté et rapide, il présente peu d'intérêt. Le second contourne l'atterrissement par la rive droite, est plus lent et protégé. Avec les aménagements réalisés sur le barrage et en particulier la motorisation de la vanne de chasse, il est fort probable que les dépôts dans le remous de la retenue soient amenés à disparaître par transit en aval.

Figure 38 : Photographies du tronçon « d » depuis l'amont vers l'aval
