# Fédération de la Drôme pour la Pêche et la Protection des Milieux Aquatiques

## Diagnostic de la continuité piscicole (montaison et dévalaison) sur la Lyonne Atlas – Fiches actions Phase 2

**FICHE OUVRAGE** **LYO15**

**Nom ROE (code) : Prise d'eau du Canal de la Lyonne (ROE 37636), Seuil "Gailhard"**

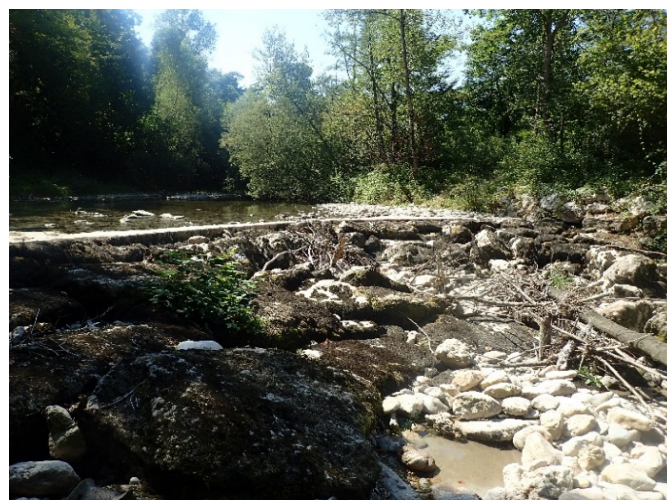
## Commentaire :

Absence d'écoulement sur la crête du seuil en période d'étiage. La vanne de délivrance du Qr (351 l/s) est totalement engravée. Echelle limnimétrique et repère associé non fonctionnels. Présence d'une échancrure dans le déversoir en rive gauche, en aval des vannes d'entrée du canal d'aménée. **Forte incertitude sur la valeur du Qr restitué en étiage.**

Compte tenu des usages associés, des difficultés pressenties d'entretien et de gestion d'un dispositif de franchissement, de la nature du seuil et des espèces cibles potentielles, la solution la plus pertinente (ratio coût/efficacité/pérennité) retenue pour rétablir la montaison est **la reprise du seuil et plus particulièrement de la rampe en enrochements (2).**

La mise en place d'une **rampe à macrorugosités** sur tout ou partie du seuil pourra également être envisagée.

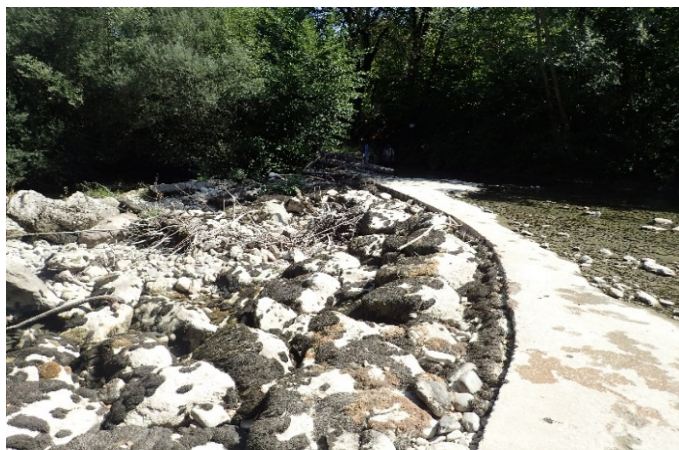
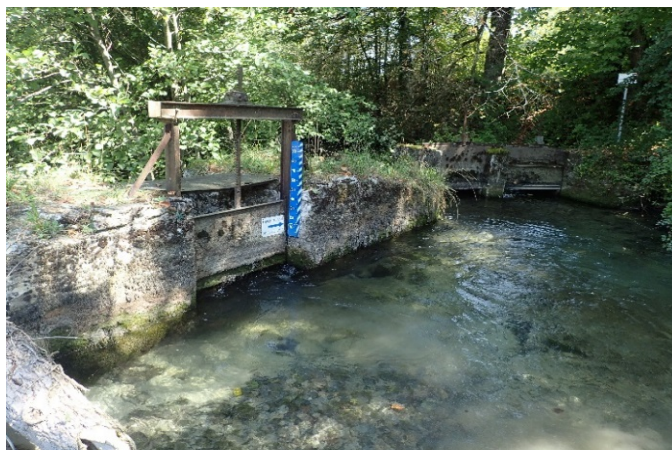
Ouvrage non fonctionnel, prise d'eau partiellement détruite et canal d'amenée obstrué.

Hauteur de chute trop élevée et jet plongeant.  
Obstacle totalement infranchissable (étiage et hautes-eaux)

Absence d'impact sur la dévalaison, canal d'amenée obstrué.

Retenue totalement comblée, passage des éléments par la crête de seuil et la prise d'eau.

**Type d'intervention envisageable :** Interventions multiples possibles : arasement du seuil (1), création d'une rivière de contournement via la prise d'eau et le canal d'amenée (2), fractionnement de la hauteur du seuil (3) et mise en place d'une passe à poissons (4).

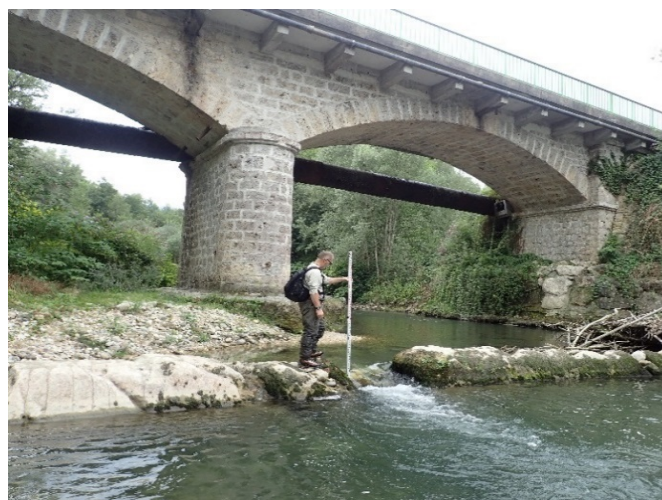
## Commentaire :

Présence d'une échancrure principale en rive droite et d'une secondaire en rive gauche. Seuil en mauvais état, affouillement des piles du pont suite à l'enfoncement du lit.
