FÉDÉRATION
DÉPARTEMENTALE
PÊCHE

Diagnostic de la continuité piscicole (montaison et dévalaison) sur la Lyonne

Diagnostic Franchissabilité – Phase 2

18 décembre 2018

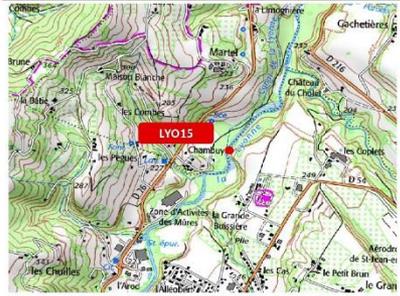
8 FICHE OUVRAGE LY015

Type d'ouvrage : Seuil en rivière sur obstacle naturel
 Sous-type : Déversoir à deux ressauts (parois inclinée et verticale)
 Ouvrages annexes : Prise d'eau et vanne de dégrèvement en RG
 Matériaux : Dalle Etat de l'ouvrage : Bon
 Usage actuel : Agriculture, irrigation
 Accessibilité : Oui (rive gauche)
 Hauteur chute (cm) : seuil incliné : 130 / seuil vertical : 235
 Profondeur fosse (cm) : seuil incliné : 40 / seuil vertical : > 200
 Hauteur d'eau crête (cm) : BF : seuil incliné (0) / seuil vertical (0)
 HE : seuil incliné (15) / seuil vertical (15)

Commentaire : Obstacle naturel équipé. Prise d'eau latérale équipée d'une grille dont l'écartement des barreaux est > 15 cm. Suit une vanne levante manuelle qui contrôle le débit prélevé. Dans le prolongement aval de la prise d'eau, au niveau du seuil, se positionne une vanne de dégrèvement manuelle qui permet également de restituer le Qr (351 l/s).

Montaison	5	Hauteur de chute trop élevée et jet plongeant. Obstacle totalement infranchissable (étiage et hautes-eaux).
Dévalaison	1	Passage par les crêtes du seuil en hautes-eaux lorsque le débit entrant est supérieur à la somme du Qr et du Q d'équipement. Pour des débits inférieurs, les individus transitent par la grille dont l'espace inter-barreaux est trop important > 15 cm. Comme la grille de protection ne peut faire office de barrière de guidage et que la restitution du Qr est en charge, la totalité des individus s'orientent vers le Canal de la Lyonnie. Ces individus ne sont pas affectés par des risques de mortalité directe, mais sortent du système Lyonne/Bourne.
Continuité sédimentaire	0	Retenue totalement comblée. Passage des éléments par les crêtes de seuil et le dispositif de dégrèvement. Obstacle totalement transparent.

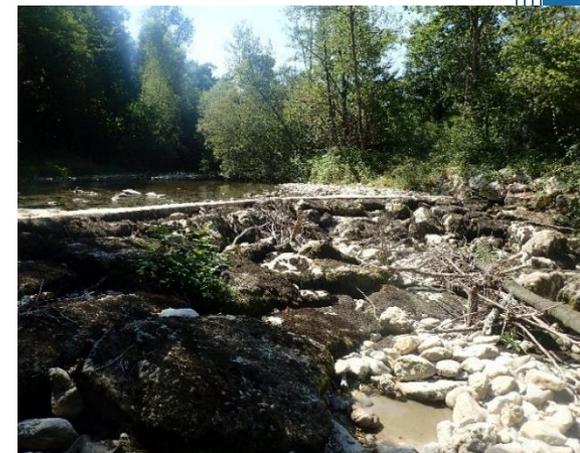
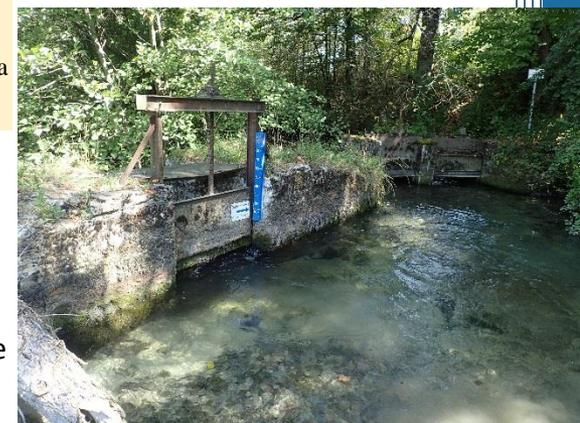
→ Prise d'eau « Canal Cholat » - ROE 37831

- Usages importants (hydroélectricité, plans d'eau communaux, pisciculture) ;
- Deux problématiques (montaison et débit réservé) ;
- Difficultés pressenties d'entretien et de gestion d'un dispositif ;
- Espèce cible pressentie : truite fario

Solution la plus pertinente : **Reprise complète du seuil (rampe en enrochements).**

+ Travaux sur la prise d'eau et la vanne de dégravage (restitution du Qr) et réalisation d'une étude de Débit Minimum Biologique (DMB)

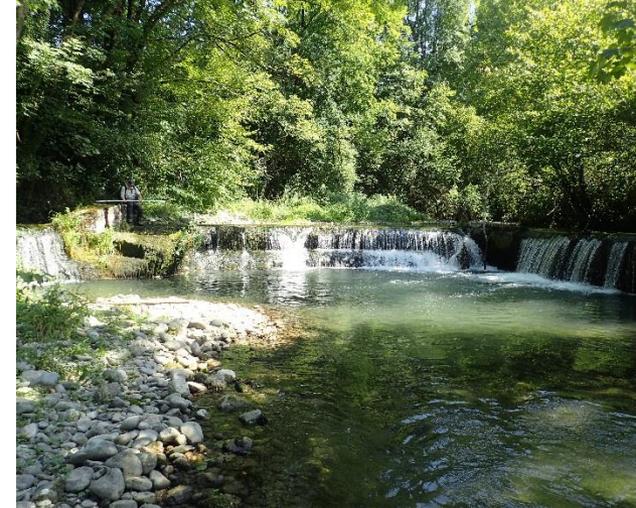
→ Prise d'eau pont RD76 - ROE 37834

- Absence d'usage actuel mais maintien du profil en long ;
- Présence d'ouvrages de protection de berge en amont ;
- Etat moyen de l'ouvrage ;
- Espèce cible pressentie : truite fario

Solution la plus pertinente : **Arasement partiel du seuil.**

- Réalisation d'une étude globale d'opportunité du projet (volet hydraulique et morphodynamique)
- La possibilité et la faisabilité d'arasement du seuil fonction du résultat de l'étude
- Coûts : volet étude (10 000 € HT), volet travaux (*non chiffrable*) – Financements possibles à vérifier

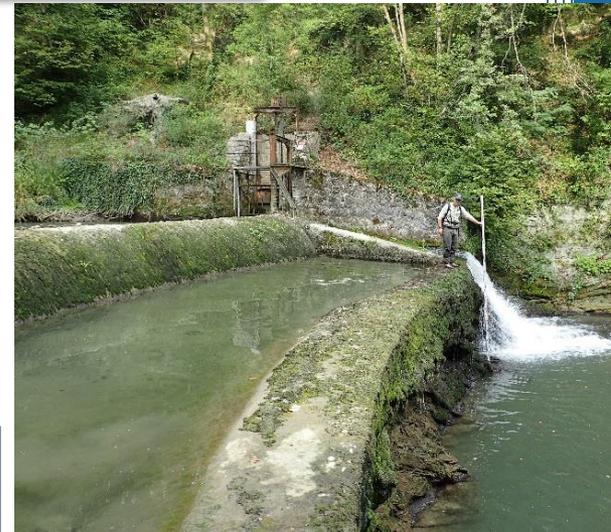
→ Prise d'eau Canal de la Lyonne - ROE 37836

- Usage important (agriculture et irrigation) ;
- Enjeux écologiques forts ;
- Pas de classement en Liste 2 ;
- Espèces cibles pressenties : truite fario et ombre commun

- **Montaison** : Passe à bassins successifs implantée en rive gauche.
- **Dévalaison** : Dispositif de dévalaison (grille fine et prise d'eau ichtyo compatible)

+ Travaux sur la vanne de restitution du Qr et réalisation d'une étude de Débit Minimum Biologique (DMB)

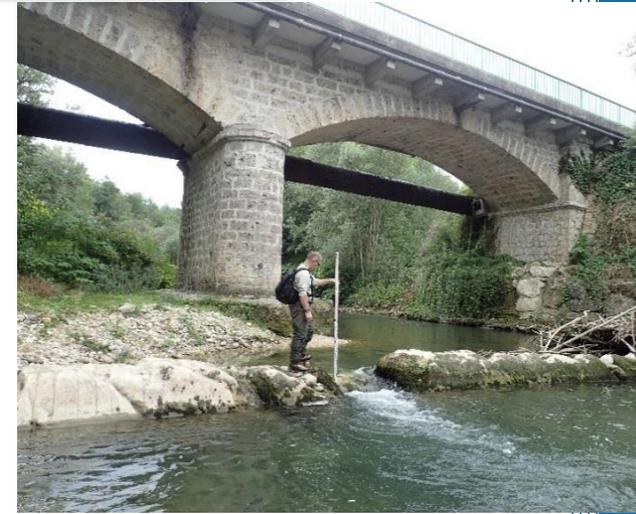
→ Seuil pont RD216 - ROE 76776

- Stabilisation du profil en long (*à confirmer*) et proximité d'un ouvrage d'art ;
- Mauvais état du seuil ;
- Intérêt écologique élevé ;
- Espèces cibles pressenties : truite fario, ombre commun, chabot, blageon.

Solution la plus pertinente : **Arasement partiel ou effacement du seuil.**

- Réalisation d'une étude globale d'opportunité du projet (volet hydraulique et morphodynamique)
- La possibilité et la faisabilité d'arasement ou d'effacement du seuil sera fonction du résultat de l'étude
- Coûts : volet étude (10 000 € HT), volet travaux (*non chiffrable*) – Financements possibles à vérifier
