ETUDE POUR LA DIVERSIFICATION ECOLOGIQUE DE LA LYONNE A ST JEAN-EN-ROYANS

Rapport d'étude

Octobre 2018

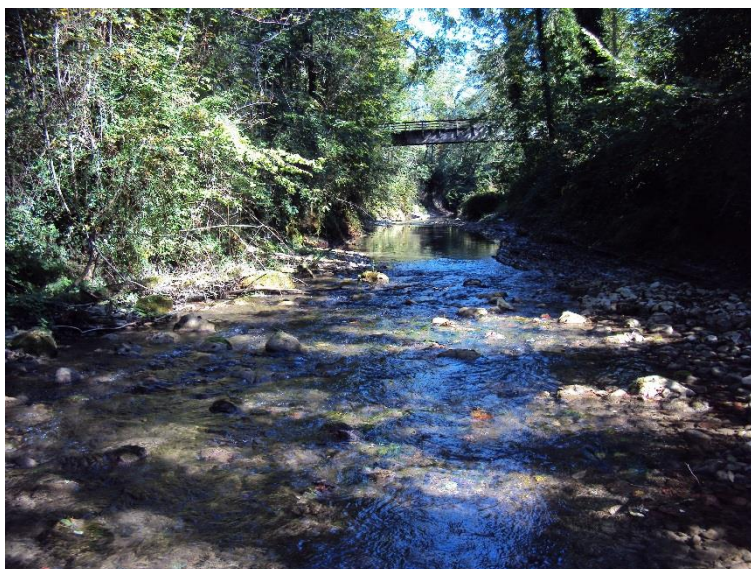
La passerelle piétonne au niveau des Boissieux a été fondée en arrière des berges actuelles où la molasse affleure. Elle n'a pas de radier ou d'appui en cours d'eau. L'ouvrage est totalement transparent.

Figure 6 : Passerelle piéton

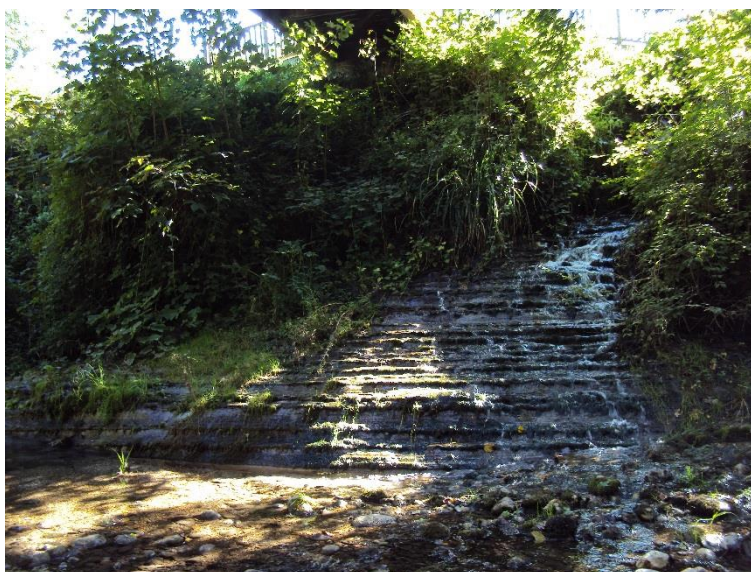
Figure 7 : Affleurements molassiques sous la passerelle

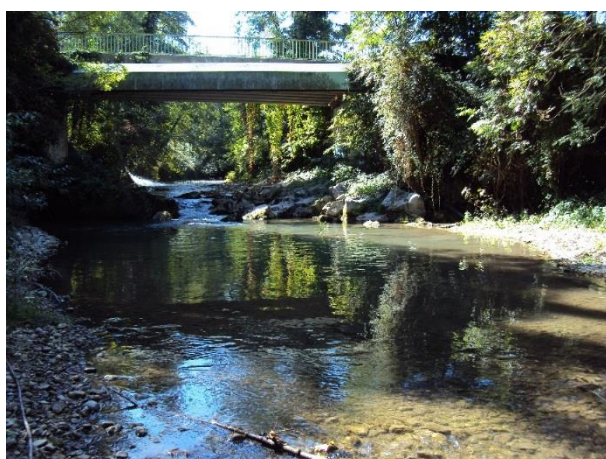
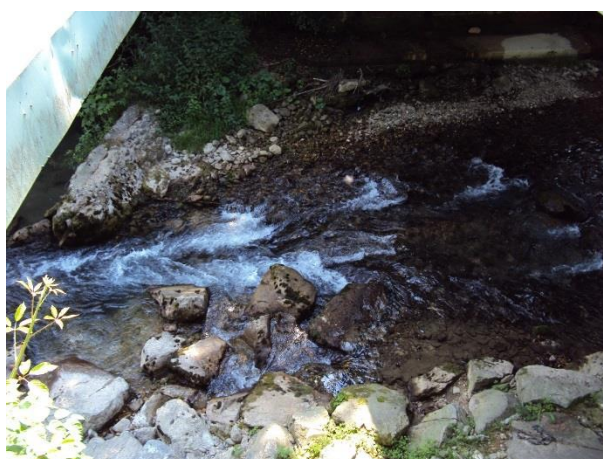
Figure 11 : Photo de 2017, après son aménagement

Le pont communal est protégé par un radier béton qui s'est dégradé avec le temps et les crues successives. Son confortement post crue a été l'occasion d'améliorer la franchissabilité de l'ouvrage. Cet ouvrage participe à la stabilisation du profil en long de la Lyonne.

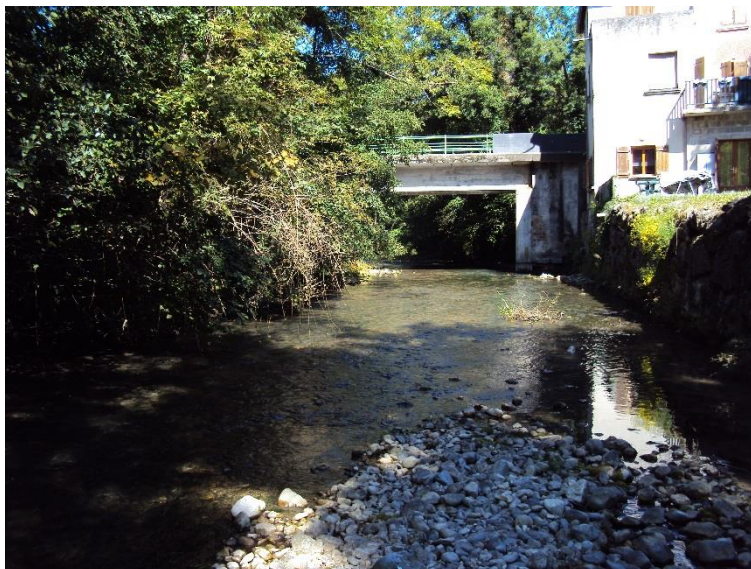
Figure 12 : Pont vu par l'amont

Le pont de la route départementale RD 209 est un pont en béton avec appuis dans le cours d'eau. L'état général de l'ouvrage est bon. Des signes d'incision et une fosse de dissipation sont présents, notamment en pied de culée rive droite mais cela n'engage pas la stabilité du pont. La berge est emmurée en amont rive droite et la géométrie de l'ensemble génère des turbulences en crue.

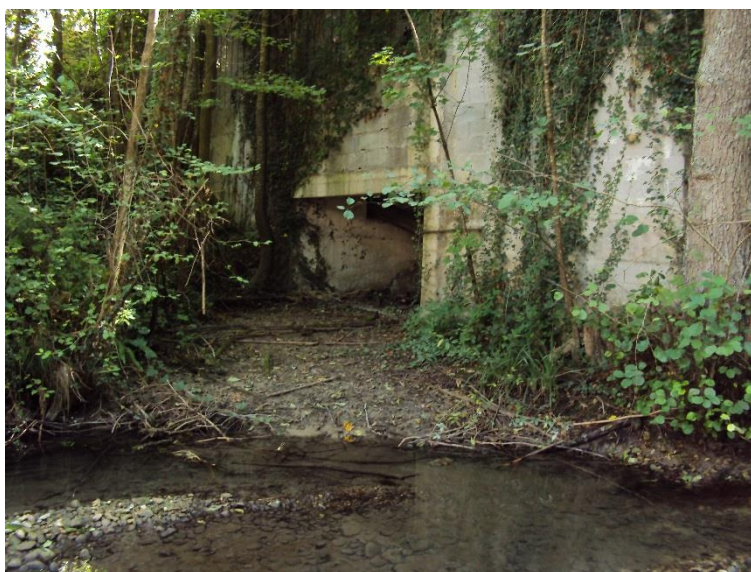
Figure 19 : Restitution (ancienne ?) en RD

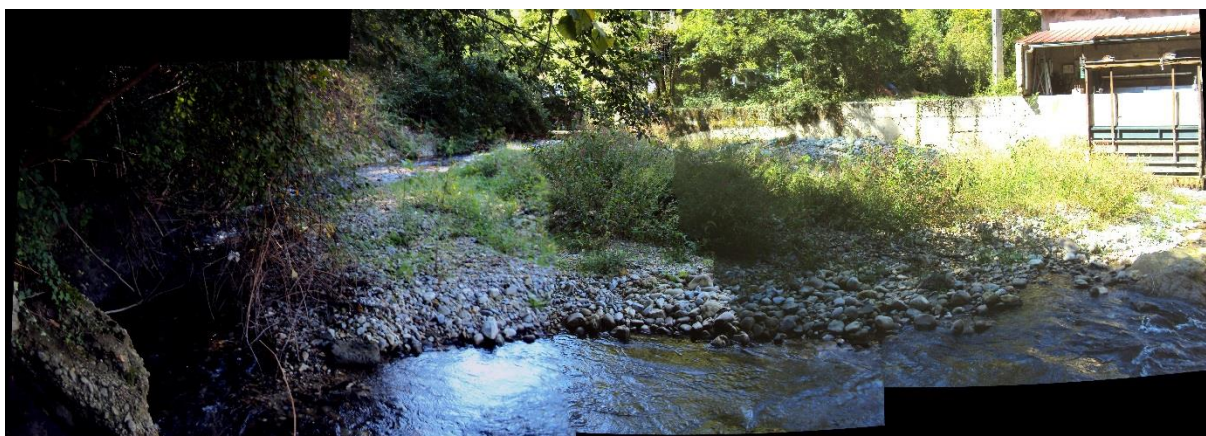
Le lit s'élargit fortement dans la retenue ce qui a généré un atterrissement central. L'ouvrage impacte fortement la continuité piscicole (montaison), limite le transit sédimentaire et fige la mobilité en plan et en altitude de la Lyonne.

Figure 21 : Le lit vu vers l'amont avec deux veines d'eau

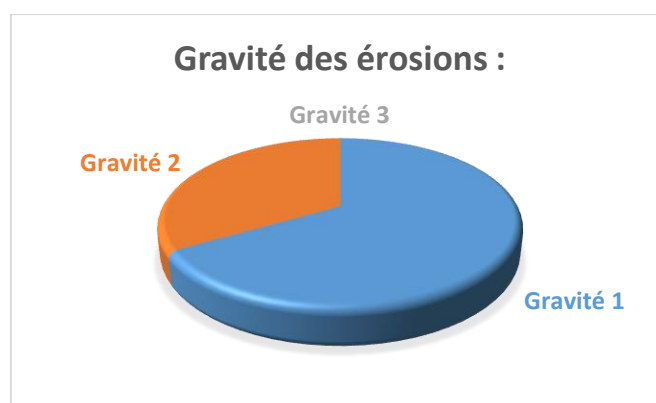
Désordres	Gravité	Rive	Remarques
Berge décapée	1	G	Erosion qui crée un seuil oblique
Berge décapée	2	G	
Trace d'incision	1	G et D	Culées du pont (canalisation) : lit incisé
Berge sapée	1	D	Basculement de blocs (posés sur la molasse) d'une protection de berge en amont du pont
Trace d'incision	1	D	Incision visible sur la culée du pont
Berge décapée	2	D	Glissement sur la molasse

Figure 26 : Synthèse des figures d'érosion recensées
